PITKÄÄ IKÄÄ PUTKILLESII

Innovatiivinen ja kemikaaliton
Bauer-vedenkäsittelyjärjestelmä

Bauer Pipejet®-laitteistot isomman kokoluokan käyttövesi-, lämmitys- ja jäähdytysjärjestelmiin

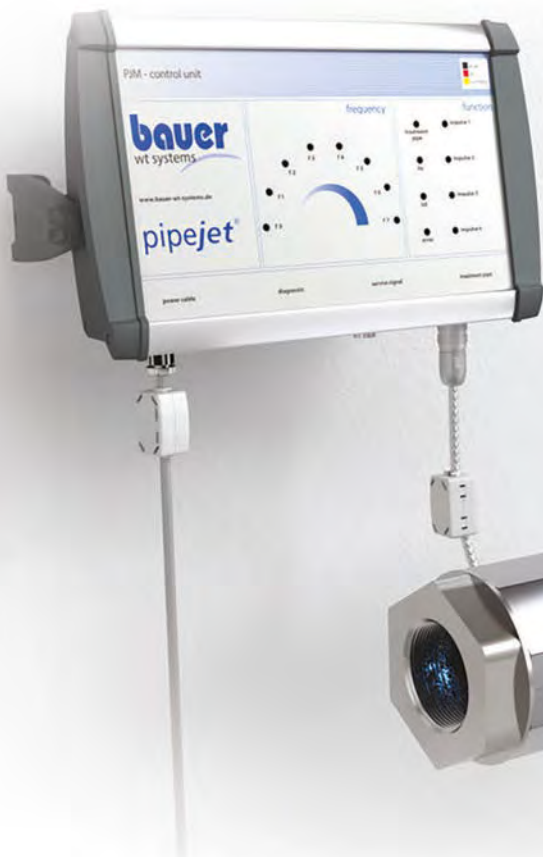
Bauer- vedenkäsittelylaite

Bauer-vedenkäsittelylaitteisto koostuu ohjausyksiköstä, signaali-kaapelista ja vedenkäsittelyosasta.

Suljetuissa lämmitys- ja jäähdytysjärjestelmissä Bauer-laitteen lisäksi Bauer-sakanpoistosuodatus.

Laitteisto toimii sähköllä, 230 V pistotulppa-asennuksella. Tehonkulutus PJM-32i ja PJM-40i laitteilla on noin 35 W ja isommilla laitteilla 75-80 W.

Bauer-vedenkäsittelylaite

Bauer-vedenkäsittelylaitteisto koostuu ohjauksyksiköstä, signaali-kaapelista ja vedenkäsittelyosasta.

Laitteisto toimii sähköllä, 230 V pistotulppa-asennuksella.

Tehonkulutus PJM-32i ja PJM-40i laitteilla on noin 35 W ja isommilla laitteilla 75...80 W.

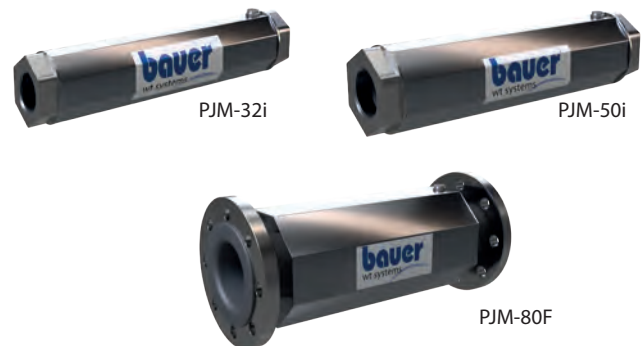
Esimerkkejä vedenkäsittelyosista

Putkikoko, kytkentä	Paino kg	Pituus L mm
Pipejet		
PJM-32i HST DN 32 sisäkierre PN16	4.0	390
PJM-40i HST DN 40 sisäkierre PN16	5.0	390
PJM-50i HST DN 50 sisäkierre PN16	8.0	410
PJM-50F HST DN 50 laippa PN16 DIN2642	11.0	440
PJM-65F HST DN 65 laippa PN16 DIN2642	12.0	410
PJM-80F HST DN 80 laippa PN16 DIN2642	16.0	440
PJM-100F HST DN 100 laippa PN16 DIN2642	17.0	440

Kaikkien Pipejet-putkien paineluokka on PN16 ja putkimateriaali on haponkestävä teräs AISI316. Putken läpi kulkevan materiaalin max. lämpötila 80 °C. Elektroniikan sijoituslämpötila 0...40 °C. Elektroniikan kotelointi IP54. Tuotanto ISO 9001 -standardoitu.

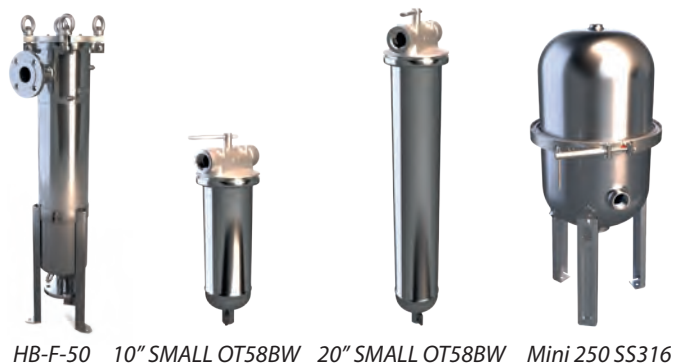
Esimerkkejä suodatinrungoista

Suodatus mitoitetaan järjestelmän puhtauden lähtötason sekä tilavuuden mukaan. Suodatuksessa käytetään hyväksi joko järjestelmässä olevaa pumppua tai suodattimelle omaa erillistä pumppua. Pienille suodattimille mukaan tuleva vesimittari auttaa optimivirtauksen asetusta sekä huoltoseurainta.

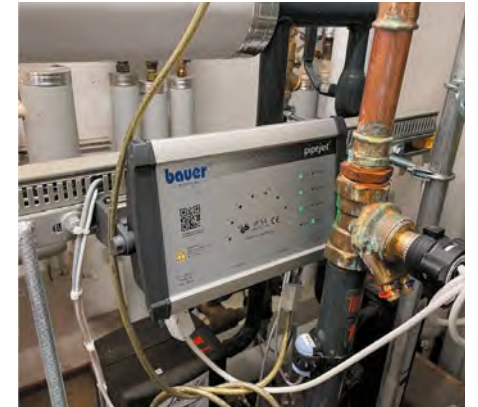
Bauer-vedenkäsittelylaitteen ohjausyksikkö

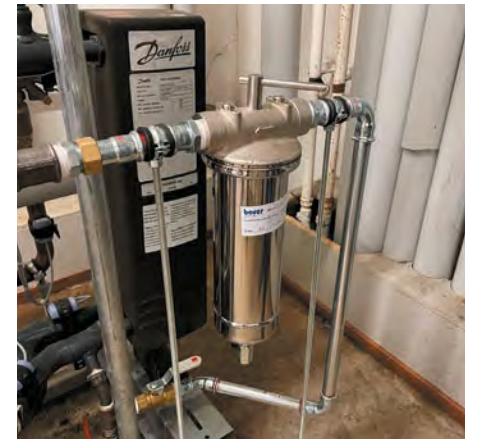
Sivuvirtasuodatin sakanpoistoa varten

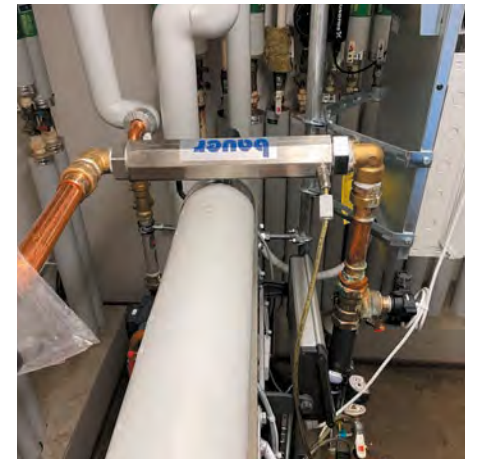
Vedenkäsittelyosa liitettynä lämmitysjärjestelmään

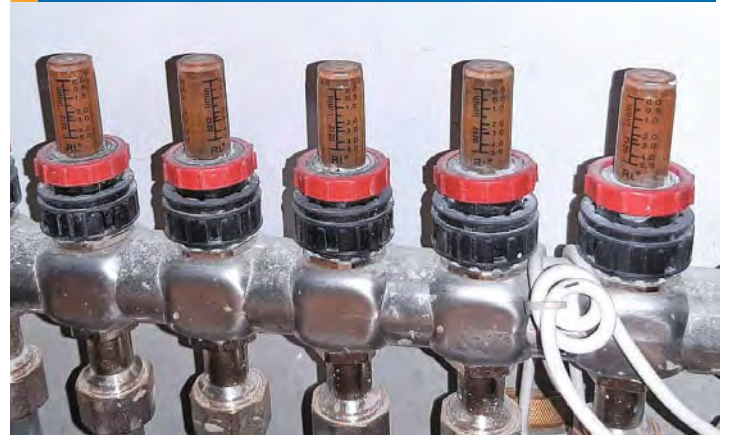
Ruoste on värjännyt jakotukin virtausmittarit.

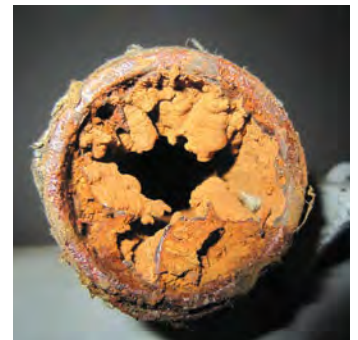
Kalkkia ja ruostetta käyttövesiputkessa.

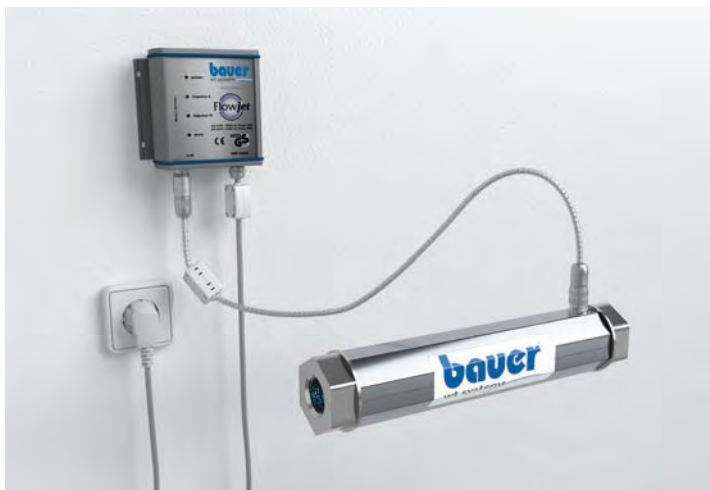
Bauer FJM-25i, omakotitalon vedenkäsittelylaite.
